Renaturierung der Flachmoor- und Riedlandschaften im Seebachtal

Fallstudie Naturschutz und Naturschutzbiologie
FS 2014

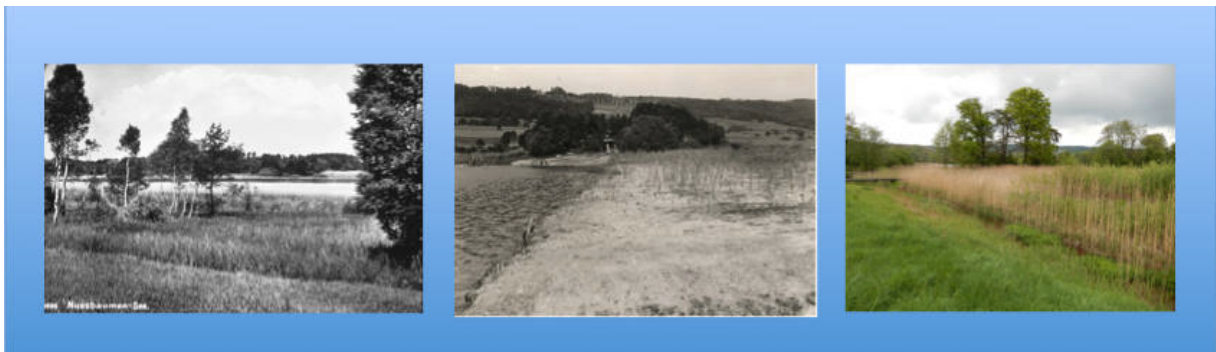
Abbildung 2: Uferbereich vor und nach der Absenkung 2014 (Quelle Bild 1 und 2: Stiftung Seebachtal, Bild 3: eigenes Foto)

Um sich vor der Lebensmittelknappheit im Zweiten Weltkrieg zu schützen, wurde 1943 der Wahlen-Plan im Seebachtal umgesetzt. Dabei wurden die drei Seen um 1.5 Meter abgesenkt, um diese neuerschaffenen Flächen landwirtschaftlich intensiver zu nutzen (siehe Bildreihe 1). Insgesamt wurde eine Fläche von ca. 215 Hektaren, davon etwa 150 Hektaren Torfboden, entwässert. Man erstellte hierfür 4.4 Kilometer offene Kanäle und 90 Kilometer Drainagen und Vorflutleitungen. Durch diesen Prozess wurden viele Feuchtflächen zerstört, wodurch ca. 200 Hektaren Kulturland gewonnen werden konnten.

Sauerstoff drang nun in den Torfboden ein, was ihn jährlich um etwa 2 cm einsacken liess (Amt für Umwelt Thurgau, 2014). Dabei veränderte sich das Landschaftsbild und mit ihm das Vorkommen ursprünglicher Tier- und Pflanzenarten (Hasler, Landwirtschaft im Seebachtal, 2010).

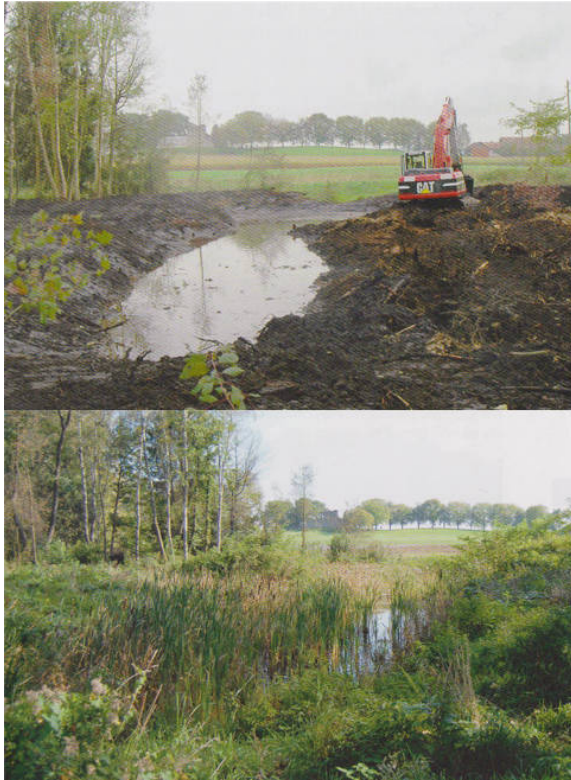
Abbildung 4: Oben die Entfernung von standortsfremden Fichten und unten die daraus neu entstandenen Feuchtstandorte im "Moorwald" (Hafner & Rieder, Renaturierungsmassnahmen in den Jahren 2002 bis 2007, 2010).

Amphibienteiche, welche vom See nicht überschwemmt werden. Die Drainagerohre wurden rückgebaut und ein Steg wurde erbaut, damit die Fussgänger während eines Spazierganges das Flachmoor überqueren können. Im „Moorwald Obersee“ am Hüttwilersee wurden standortsfremde Fichten gerodet, um andere Arten zu fördern und die Entwicklung des „Moorwalds Obersee“ zu ermöglichen.
